Evaluasi Kondisi Permukaan Jalan Dengan Metode *Road Condition Index* (RCI)

An an Anisarida¹

¹Program Studi Teknik Sipil, Fakultas Teknik UNWIM, Bandung
e-mail: ¹anananisarida@unwim.ac.id, anananisarida@yahoo.com

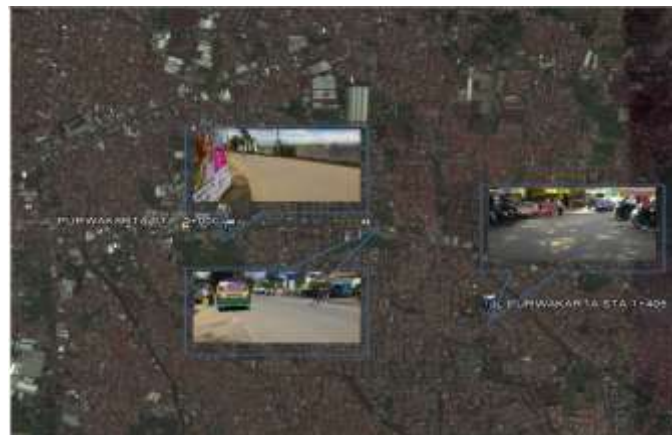
**Gambar 2 Peta dan Photo Jalan Purwakarta**

Ruas Jalan Purwakarta Kecamatan Antapani merupakan ruas jalan yang merupakan jaringan jalan perumahan di komplek antapani. Ruas yang dilakukan pengukuran dimulai dari STA 0+00 sampai dengan STA 1+405. Seiring dengan pertumbuhan dan perkembangan komplek antapani jalan ini menjadi jalan konektivitas yang menghubungkan jalan jalan dikomplek Antapani. Peta dan Photo situasi ruas jalan Purwakarta dapat dilihat pada Gambar 3.1

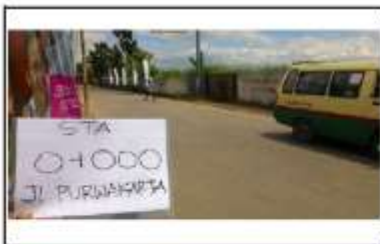
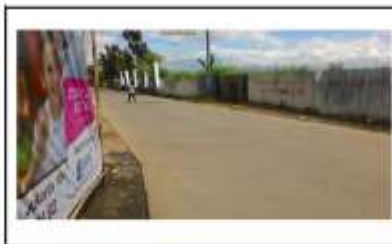
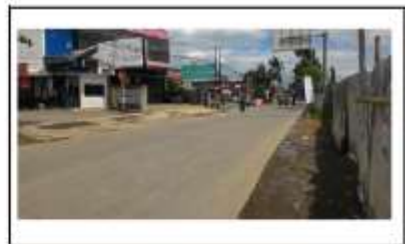
STA AWAL 0+000

Gambar 3 Photo Sta 0+00
